Excavaciones en el Grupo May, Oxkintok, Yucatán, México

EXCAVACIONES EN EL GRUPO MAY, OXKINTOK, YUCATAN, MEXICO

TOMO I

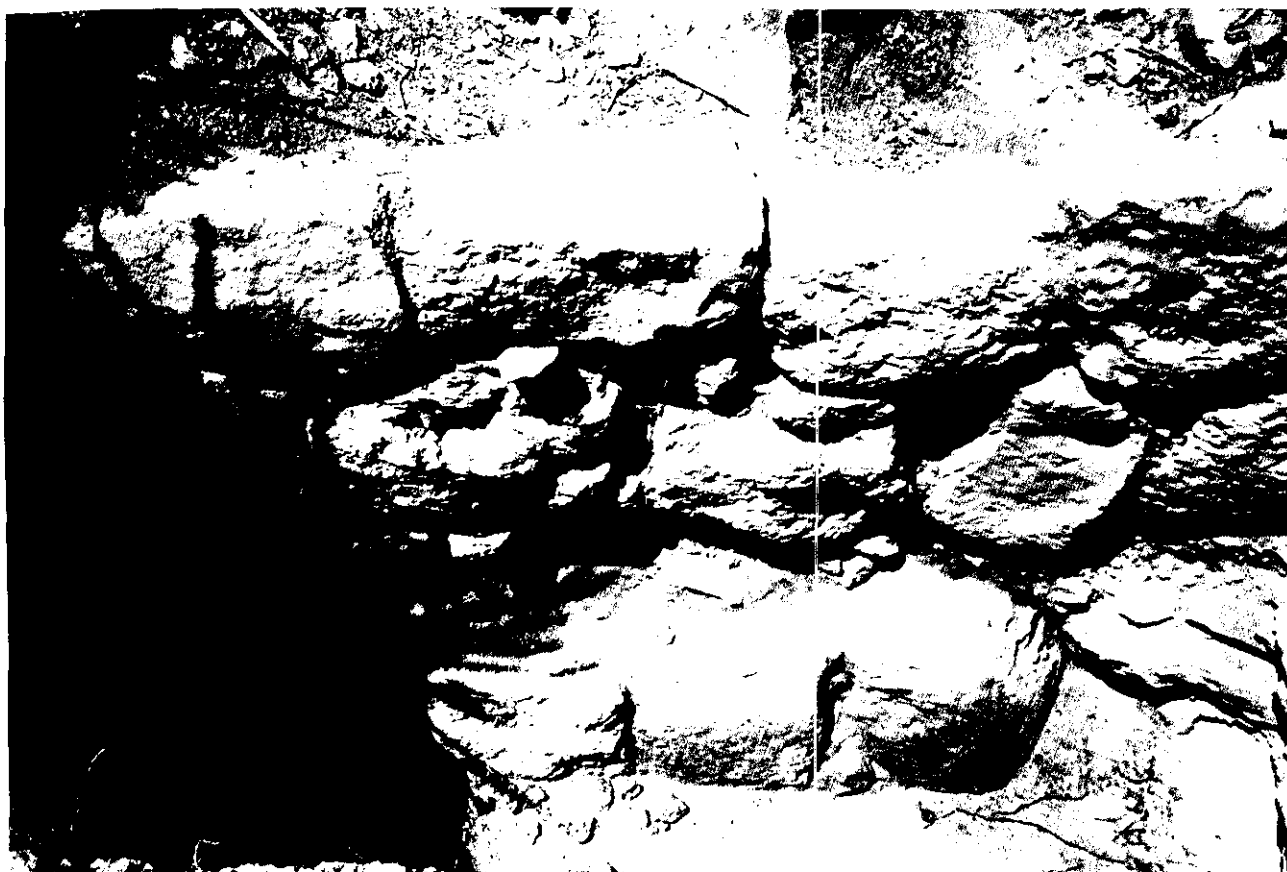
lám. 4.XVIb Detalle de las remodelaciones documentadas en la cara este de la plataforma original. Pozo de plaza 7 Ampliación.
